Oficio HP-SAC001-19-001546 Sra. JESSICA DAYANA CASTILLO
Buenaventura, 26 de Noviembre de 2019

Asunto: Respuesta a oficio del 21 de septiembre/19, Solicitud.
Consecutivo No. 198103 del 21 de septiembre de 2019.

REGISTRO FOTOGRÁFICO

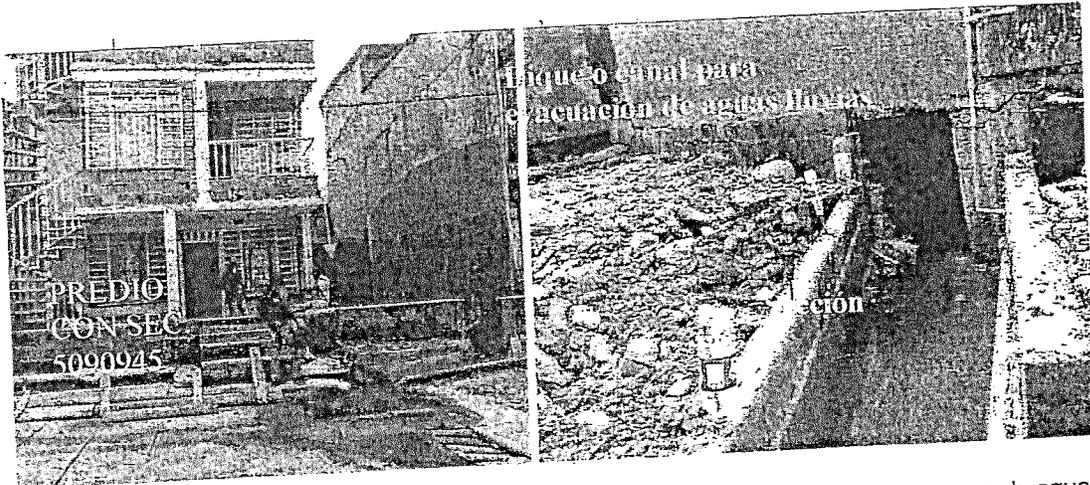
En las imágenes se evidencia la vivienda del ponente y la sección por donde pasa el cuerpo de agua, por lo tanto en momentos de fuertes precipitaciones esta se satura, provocando inundaciones en el sector.

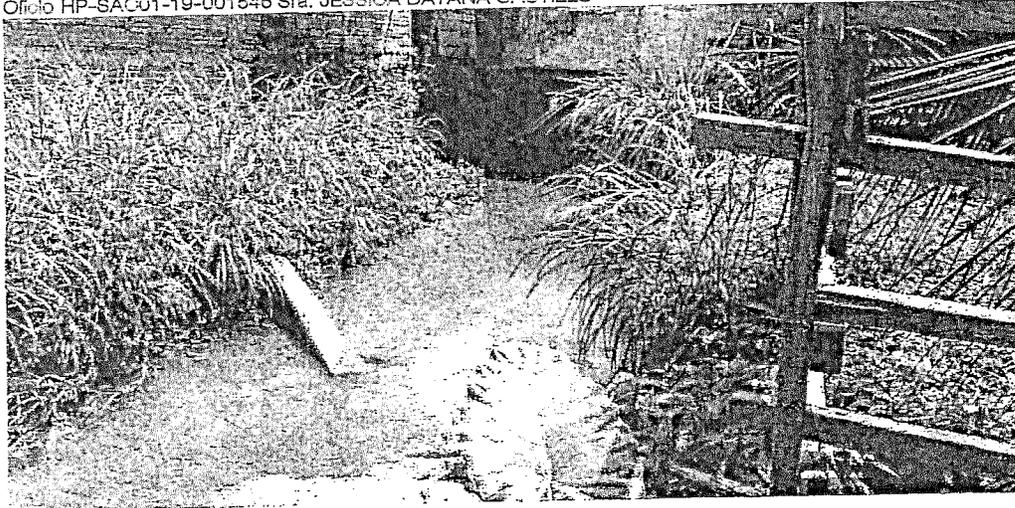
Se evidencia en la imagen que el cauce del caño se ha rellenado de sedimentos el cual amerita realizar excavación, para profundizar el cauce del mismo.
